# Mystères de dentelures et de halos sur les EMA de type A

## CONFERENCE DU 9 NOVEMBRE 2024

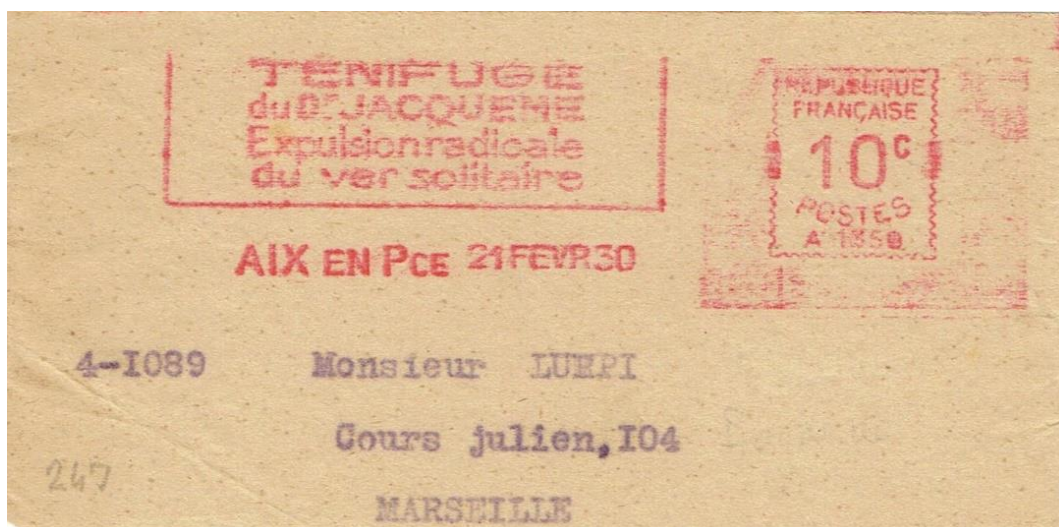
On trouve également des halos rouges encore plus remarquables :

Toutes ces anomalies ont été remarquées à l'époque, et des signalements ont été faits par des postiers. On en trouve des traces aux Archives nationales et il en ressort que toutes ces empreintes sont valables !

En relisant les échanges avec le service des vérifications du matériel, on comprend que ces anomalies sont dues à une mauvaise installation de la machine par l'utilisateur. Or celui-ci n'avait accès qu'au système de remplacement du ruban encreur pour le changer lorsqu'il était usé. Seule cette manipulation pouvait donc être à l'origine du problème.
